弘前城石垣修理

第12回～平成29年度の調査結果～

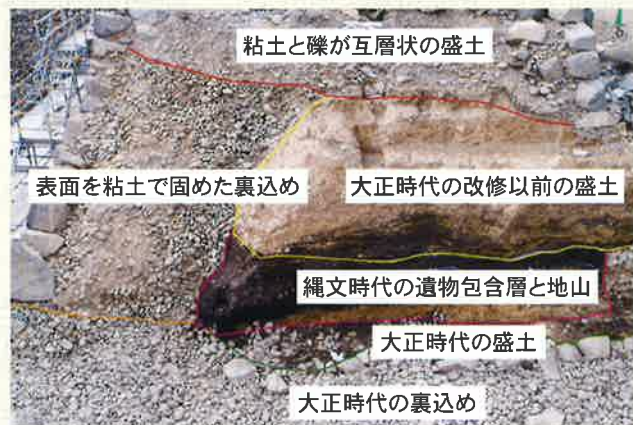
天守台下部の石垣は、大正時代の改修で築かれた石垣とそれ以前までに築かれた石垣とで構成されていました。改修以前の石垣は、縄文時代の土器を含む土層の上に、石垣を築くために掘削した粘土や土を盛土し、その前面に築石と裏込めを積み上げて築かれていました。また、天守台天端付近の石垣は下部の石垣と構造が異なり、盛土は粘土と礫（小石などのこと）を互層状に突き固め、築石にはチキリやダボという接合具を多く用いて、接する築石同士をつなぎ止めて固定する工夫が施されていました。一方、大正時代の改修で築かれた石垣は、改修前の盛土の上に新しい盛土が盛られ、その盛土と新しい裏込めの境には比較的大きな石が階段状に積み上げられていました。また、明治時代の石垣崩落面の裏込め部分には、崩落防止の粘土が貼り付けられており、大正時代の改修時にも崩落防止の工夫が施されていたことがうかがえました。

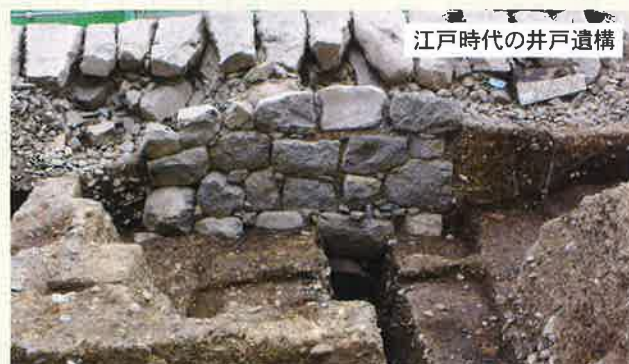
井戸遺構は、少なくとも同じ場所で2度に渡って築造された跡があり、これらは出土遺物から江戸時代と近現代に造られたものと考えられます。江戸時代の井戸遺構は大きさが約5mの楕形で、石垣に接する東壁だけが石垣の裏込めが崩れないように大きな石を積み上げて造られていました。

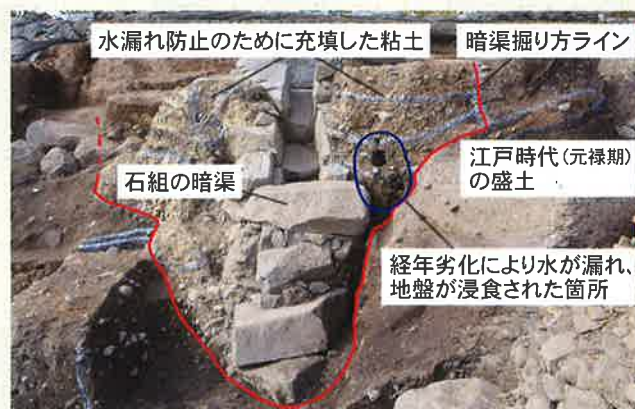
排水遺構は、井戸などからの排水を石組の暗渠（あんきょ）を通して蛇口から内濠へ流すための施設です。暗渠には水漏れ防止のために粘土を充填していましたが、経年劣化により水が漏れ、周辺の地盤が浸食されていました。このような地盤の劣化も石垣の膨らみの原因の一因と考えられます。
