# 弘前城かわら版

## Vol.5 (令和4年12月15日)

約60年ぶりに実施してきた弘前城二の丸南門および三の丸追手門の保存修理工事において、各門の屋根に残されていた歴史的な痕跡について紹介します。

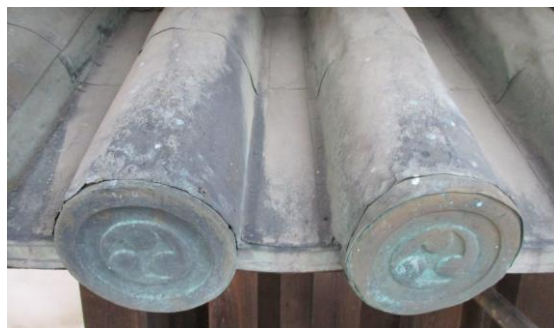
二の丸南門および三の丸追手門では、2階窓の庇(ひさし)に銅瓦葺の最古と見られる仕様が残っていました。瓦棒[半円柱状の屋根木材]に被せられた個々の銅板は約30cmと長く、粘土瓦に似せて本瓦葺風を作ったような仕様になっています。また、二の丸南門上層屋根の妻側には、江戸時代後期[文化年間と推定]と思われる銅瓦葺が残っていました。銅板の長さは約20cmで、銅板の前方にハゼ[銅板の端を折り曲げる]を付けて釘止めした後に銅板をたたんでいるため、銅板にシワが寄っているのが特徴です。

2階窓庇の銅瓦葺 [二の丸南門]

「令和の修理」では、窓庇と南門の上層屋根妻側に残っていた江戸時代の銅瓦葺を、文化財として価値の高いものと判断し、残しています。

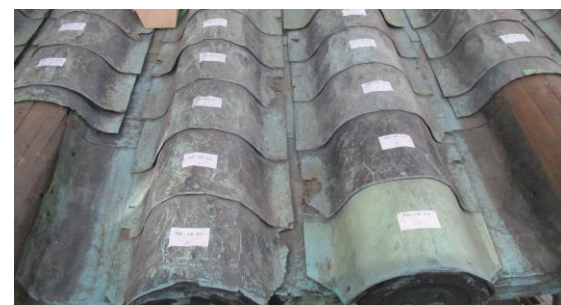
二の丸南門上層屋根妻側の銅瓦葺

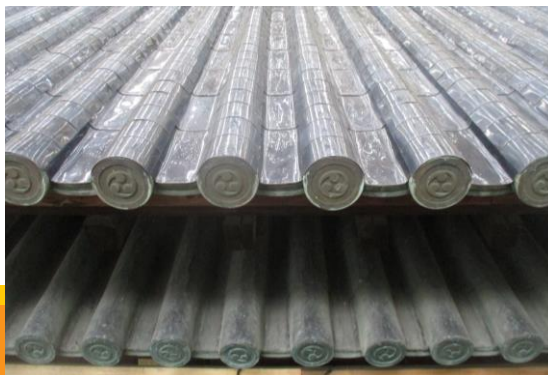
修理後の南門上層屋根平側 [上] と窓庇 [下]

弘前城跡に残る5棟の城門は、門の上に物見を設けた櫓門(やぐらもん)形式であり、上層・下層の2重の屋根を備えています。今回の二の丸南門・三の丸追手門の保存修理工事では、ともに上層屋根において銅板の葺替(ふきかえ)を行いました。文化財建造物の修理では、できるだけ古い時代の状態を残すことが求められるため、それほど傷みの進んでいない下層屋根や、文化財としての価値が残る窓庇・二の丸南門上層屋根妻側等については現状維持としました。

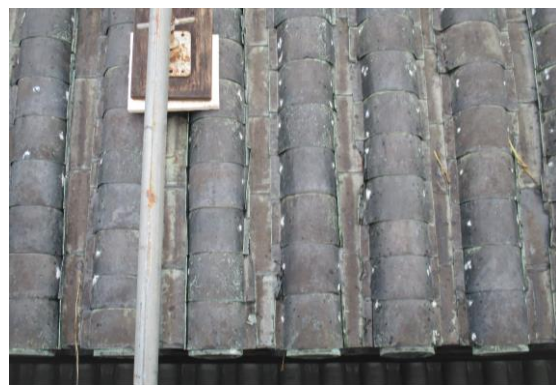
修理前の上層屋根南面 [追手門]

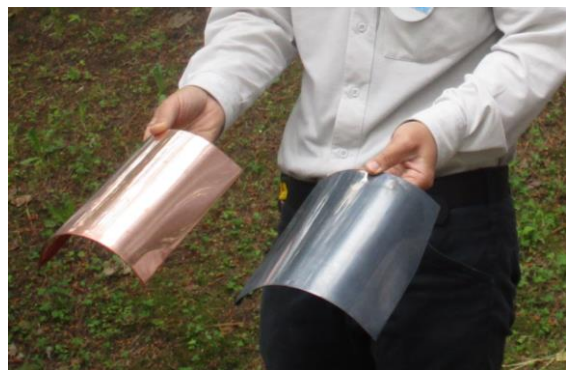
色合わせ前後の銅板 [右:変色後]

葺替作業では、耐久年数が過ぎて再利用できない銅板を新しいものに交換する必要がありました。本来新しい銅板は光沢のある赤茶色をしており、それをそのまま葺直したのでは、屋根上で新旧の銅板に差が生じてしまいます。そのため、新しい銅板をあらかじめ薬剤に浸して酸化させ、表面に硫化銅被膜(りゅうかどうひまく)を生成させてから葺直すこととしました。これにより、葺替に用いる銅板の色に統一感が生まれ、修理前の雰囲気に近い状態の屋根を復旧することができました。

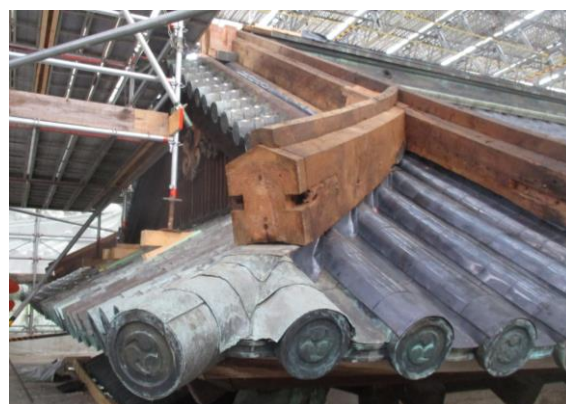
新旧銅板の色 [南門 右:新 左:旧]
