弘前城かわら版

Vol.3 [令和4年8月31日]

二の丸南門・三の丸追手門の鯱(しゃち)

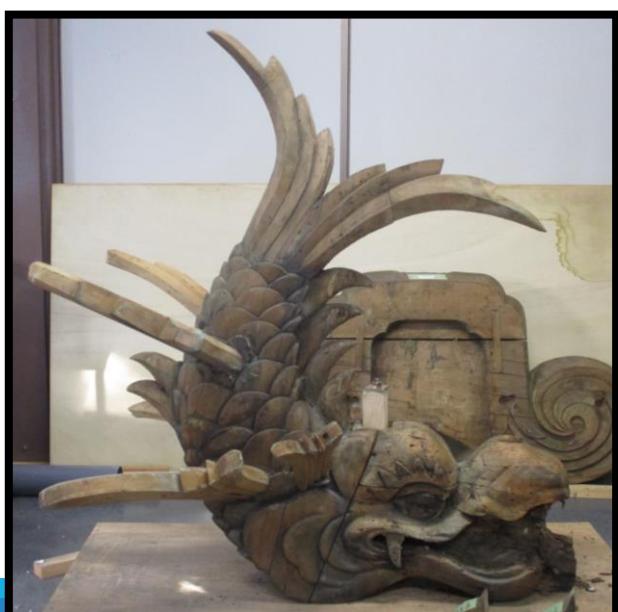
【二の丸南門北側の鯱木部】

修理の前に、木部の状態を確認するため銅板を剥がしたところ、二の丸南門の鯱の木部は2点とも良好な状態だったため、部分補修を行い、再び屋根上に戻すことになりました。一方、三の丸追手門では、片方の鯱<東側>の木部が傷んでおり修理が難しいため、職人が新たな木材で一から彫り出し、同じ形状の鯱を作ります。

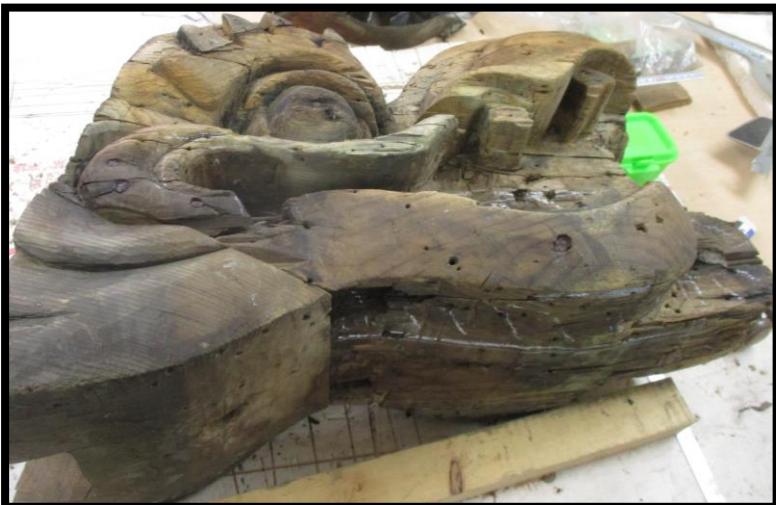
【二の丸南門北側の鯱 頭部】

二の丸南門には記録上4回の修理歴があり、昭和33年<1958>の修理の前は、江戸時代の明和3年<1766>までさかのぼると考えられてきました。しかし、今回の修理で鯱を解体したところ、北側の鯱は頭部と胴部で別々の部品となっており【上の写真】、胴部に昭和33年よりも古い時期の墨書を確認しました【上の写真・右】。年号は昭和33年の修理で失われていましたが、「青森県弘前市」と記されていることから、市制施行により「弘前市」が誕生した明治22年<1889>4月1日以降にも修理が行われたと考えられます。記録には残っていない修理が明らかとなったため、今後改めて文献等の調査を進めていきます。

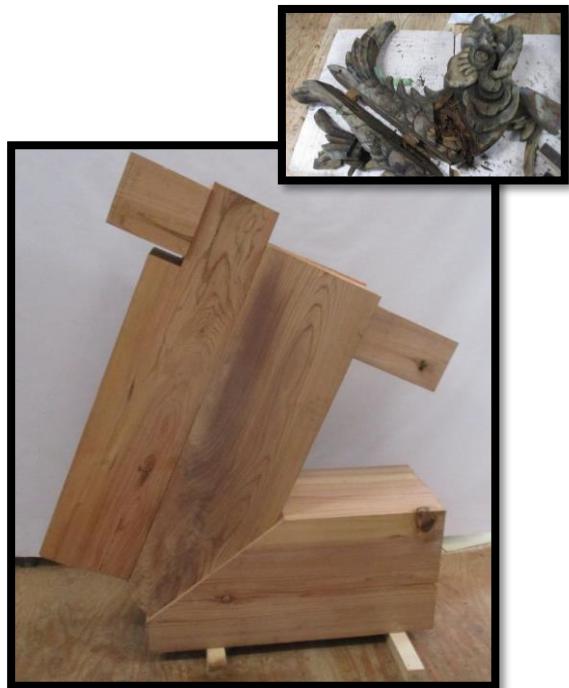
【三の丸追手門東側の鯱を新しく作る】

三の丸追手門の東側の鯱【右の写真・上】は、過去に修理されていたものの木部の腐食が著しく、修理するのは難しいため新調することになりました。ただし、この鯱には江戸時代からの部品が使われていると思われるため、歴史資料として保存・活用する予定です。

新しい鯱は、杉材で作ります。杉の角材【右の写真・下】から職人が造形を彫り出した後、銅板を巻いて鯱が仕上がります。
