弘前城石垣修理

第16回 ～石垣積み直し工事の開始～

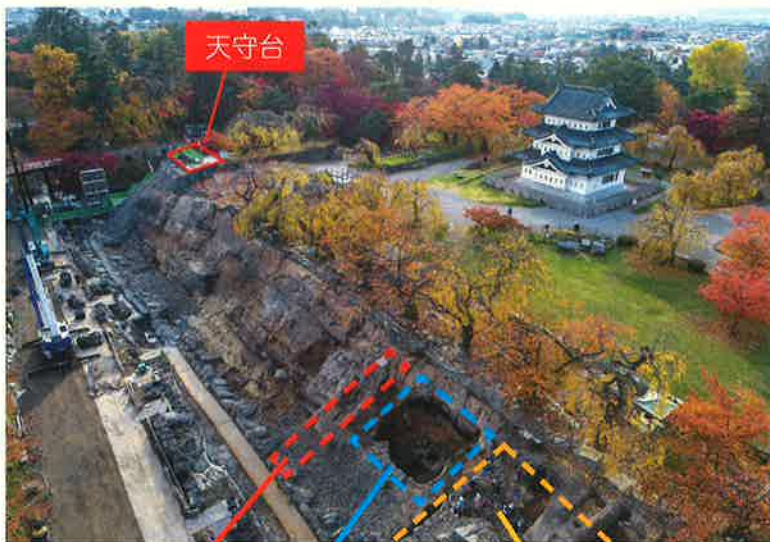
また、石垣解体時に行った発掘調査では、江戸時代前期に築かれたと思われる石垣の出角（すみ）（※1）や井戸跡（※2）、排水跡（※3）が見つかりました。これらは市史や文献等の歴史資料には残っていないもので、史跡を構成する重要な遺構であるため、詳細に調査し記録を残した上で、再び埋設保存します。

排水跡（※3） 井戸跡（※2） 石垣の出角（※1）

▲石垣の出角・井戸跡・排水跡の位置（北東から撮影）

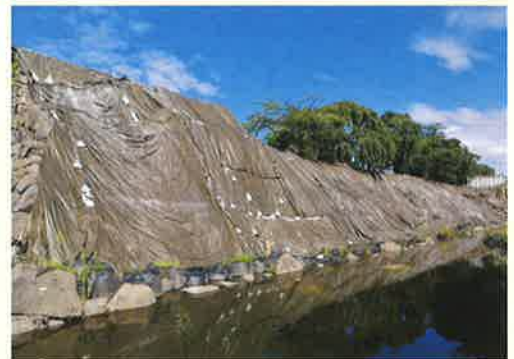
大正時代に修復された経緯があります。既に修復から100年以上が経過しているため、天守台の地中部を調査した結果、周辺の石垣と天守基礎の耐震補強が必要であると判明しました。約400トンの天守を支える部分の耐震対策は容易ではなく、工法の検討にはかなりの時間が必要です。

▲現在の本丸東面石垣
（左手前が耐震対策を必要とする南側工区）

このため、事業に着手した時点の計画では、石垣解体後に『南側積み直し』→『天守曳戻し』→『北側積み直し』の順で工事を進める予定としていましたが、天守土台を万全な状態にすることが重要であるため、『北側積み直し』→『南側積み直し（耐震対策含む）』→『天守曳戻し』の順に工事計画を変更しました。
