弘前城本丸石垣修理 令和元年度記念イベント

現場遺構公開説明資料

令和元年8月11日(日)

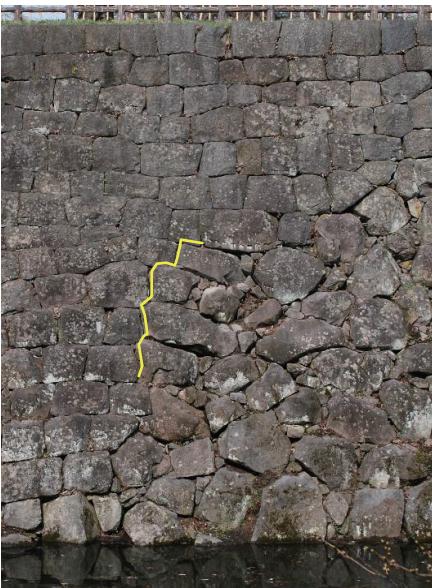
①出角部分立面

本丸石垣東面の野面積みと布積みの境の築石が算木積みで積まれており(写真①)、その背後では東西方向に延びる埋められた出角石垣を確認しました。出角石垣は野面積みで、確認した範囲での長さは約8.4mです。築石は1~4段積まれていました。出角石垣の上には元禄期に完成した本丸東面石垣の盛土と裏込め石が堆積していることから、天端を含む上部は元禄期に解体されている可能性があります。根石は築城期の盛土の上に置かれ、盛土斜面に合わせて西に向かって登るように据えられていました。根石付近の石垣は築石と間詰め石の面を揃えて積んでおり(写真④)、築城期の石垣の特徴と近似しています。上部では面が揃えられていないことから(写真③)、元禄期以前のある時期に積み直されている可能性があります。また、寛文年間の絵図には同位置に出角石垣が描かれていることから(写真②)、少なくとも寛文年間には完成していたと考えられます。

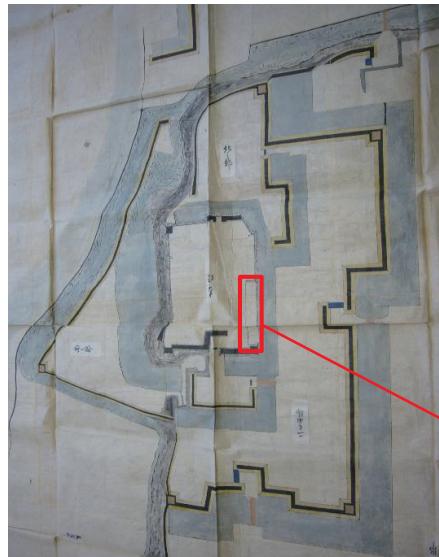
②弘前御城之図 寛文年間 (1661～1672)

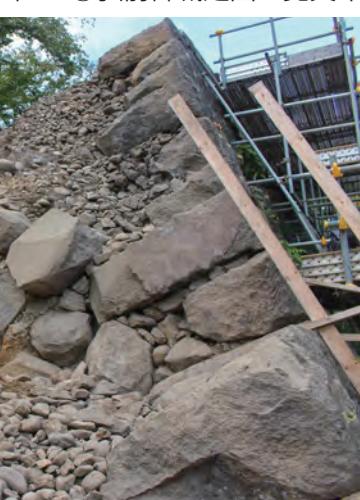
③出角石垣検出状況(南から)

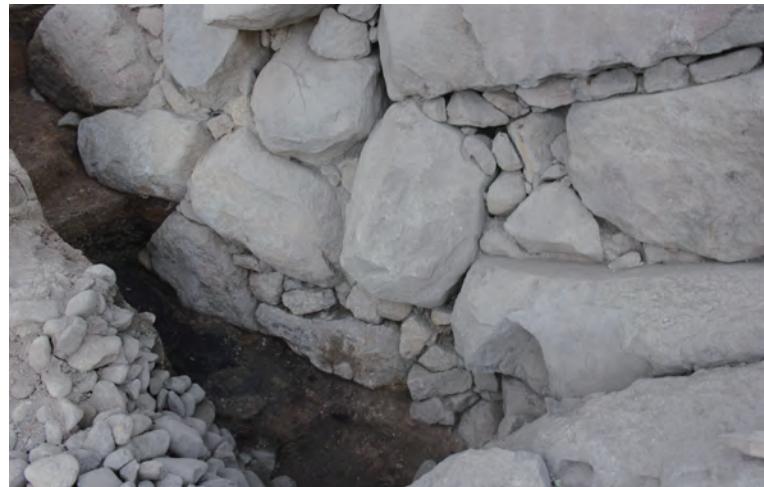
④根石検出状況(南から)

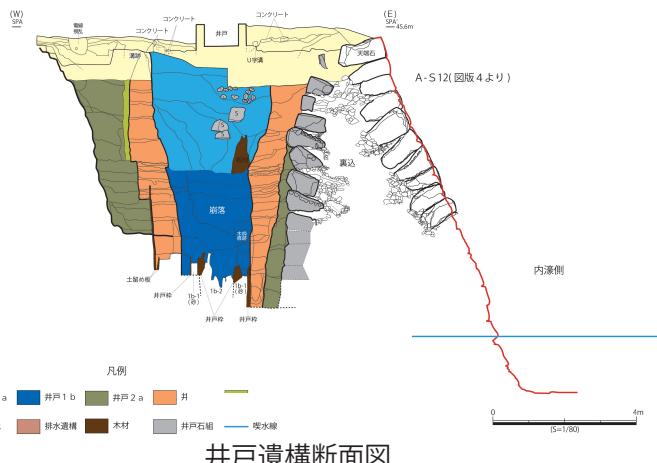
井戸遺構断面図

井戸遺構は出角石垣の南側に位置します。石垣解体工事以前は石製井戸枠が同じ位置に設置されており、昭和初期まで使用されていたと言われています。寛文13年(1673)の絵図にも同じ位置に井戸が描かれていることから少なくともその頃には井戸があったと考えられます。ただし、今回の調査では地表から約8m掘り下げた地点までしか調査を行っていないため、構造が分かったのは元禄期から現代までのものです。元禄期の井戸は掘削範囲が8~9mの円形で大規模なものでした。井戸は本丸東面石垣の積み上げと同時期に構築されたため、石垣側の東壁面は裏込め石が崩落しないように石組が11段積み上げられていました(写真⑥)。掘方の構築土は外側が粘土、内側が粘土と砂の版築土で、その内側に二重の木製井戸枠が設置されていました。掘方壁面や外側と内側の構築土の間には土留め用の板材が設置されていました(写真⑦・⑧)。二重の井戸枠はいずれも方形で、井戸枠間には砂が充填されおり(写真⑨)、差し水をろ過する役割を果たしたと考えられます。井戸の上部は昭和初期の井戸の廃絶時に壊されており、瓦礫が投げ込まれ埋められました。

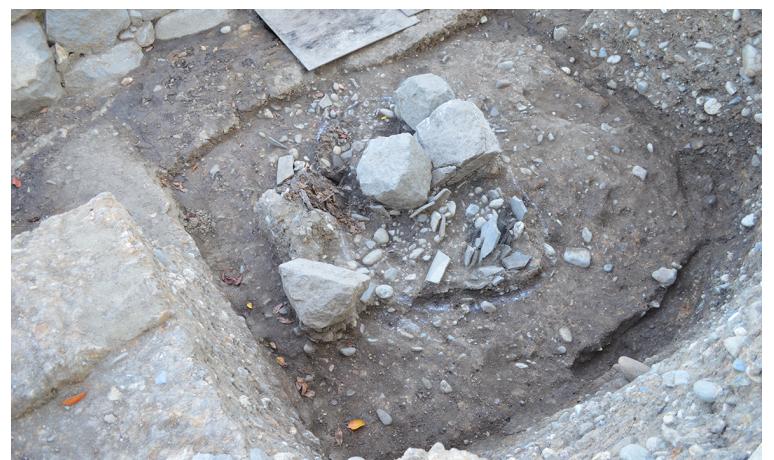
⑤井戸遺構上部(近現代)検出状況(北西から)

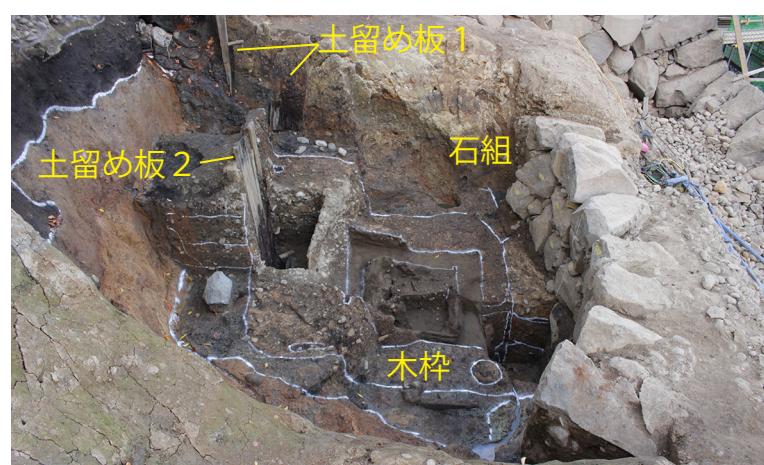
⑥井戸遺構下部(元禄期)検出状況(南から)

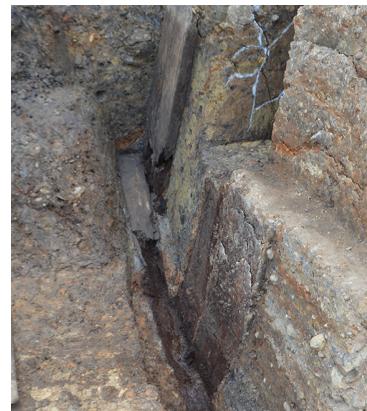
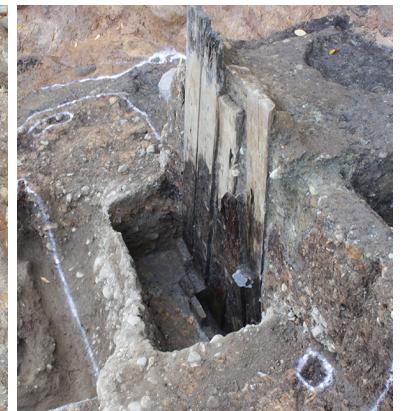
左:⑦土留め板1検出状況(南東から)
右:⑧土留め板2検出状況(北東から)

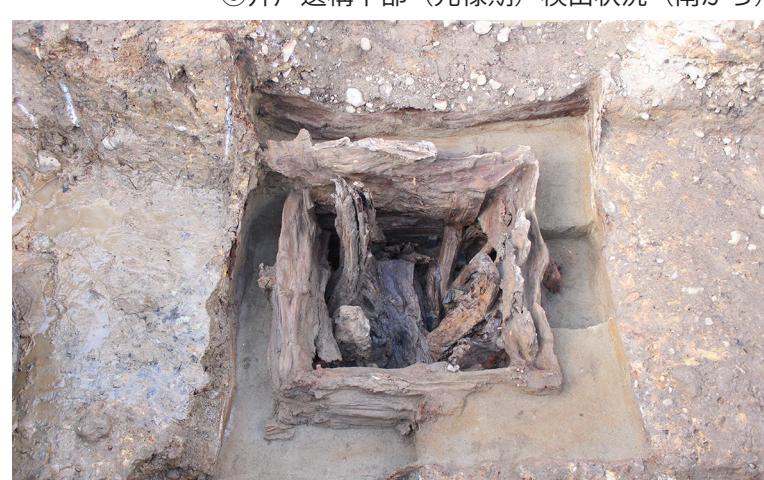
⑨木製井戸枠検出状況(東から)
