# 弘前城かわら版

## Vol.10 [令和6年2月19日]

### 1.本丸南馬出し石段とは

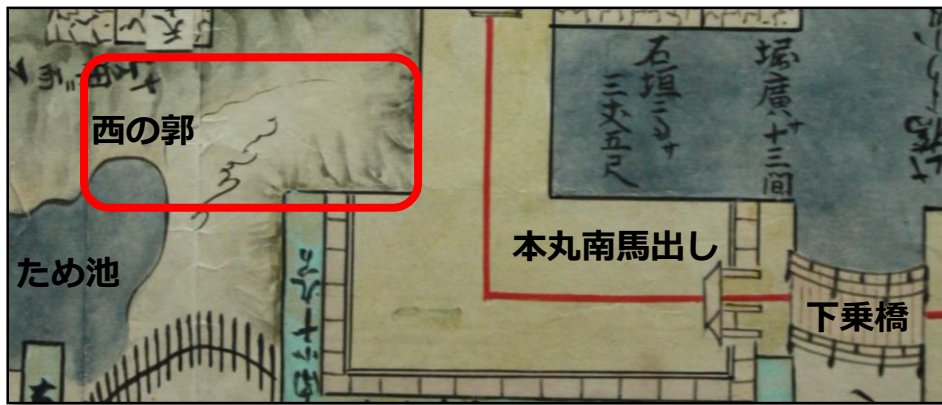
【図1】正保2年（1645）

弘前城内の様子を描いた最古の絵図。「本丸南馬出し」と西の郭をつなぐ通路が描かれていないことから、この時点では同所に通路は設けられていなかったものと考えられる。

江戸時代の絵図で「本丸南馬出し石段」の部分を見てみると、正保2年（1645）時点ではこの部分に階段や通路は描かれていません【図1】。この部分に通路が表現されるようになるのは寛文12年（1672）以降のことで、元禄11年（1698）の絵図には下部が幅広の「平地」となる通路が描かれており【図2】、現在の階段とは異なる形状だったことが分かります。

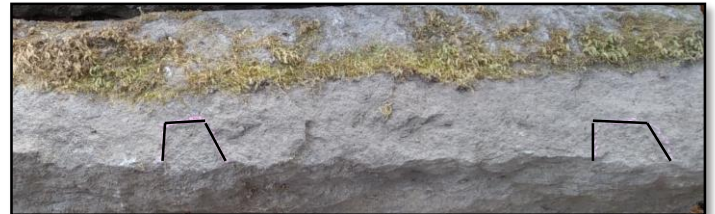
発掘調査では、石段およびコンクリート階段の下に3種類の盛土が確認されましたが、各盛土の時期を特定するような遺物は出土せず、史跡整備の基準となる「幕末期」の様相を特定するには至りませんでした。また、石段を構成していた石材の調査では、江戸時代よりも新しい時代のものと思われる矢穴（石を割るために彫られた穴）が多く確認されました【写真5】。大正4年（1915）10月16日の「弘前新聞」に、この部分の整備について「下町へ行く坂道は石の階段と木柵とに依って丁寧な作られて居る」と記述されていることから、確認された矢穴は大正4年のものと考えられます。

【写真5】石材に残っていた矢穴【黒線でトレース】

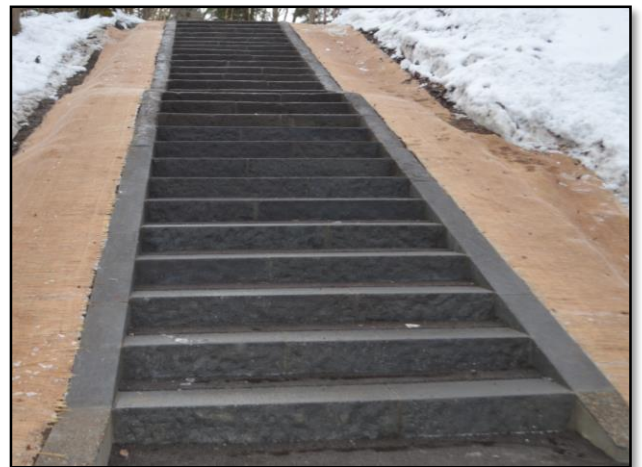
【写真6】整備後の石段【平成30年（2018）】

平成29年度の整備工事では、上段に可能な限り元の石材を再利用して修理前と同じ形状の石段を整備し【写真6】、下段には岩木山で採取された安山岩と豆砂利舗装を用いて、全体的に史跡景観と調和するように仕上げました。
