# 弘前城かわら版

## Vol.5 (令和4年12月15日)

約60年ぶりに実施してきた弘前城二の丸南門および三の丸追手門の保存修理工事において、各門の屋根に残されていた歴史的な痕跡について紹介します。

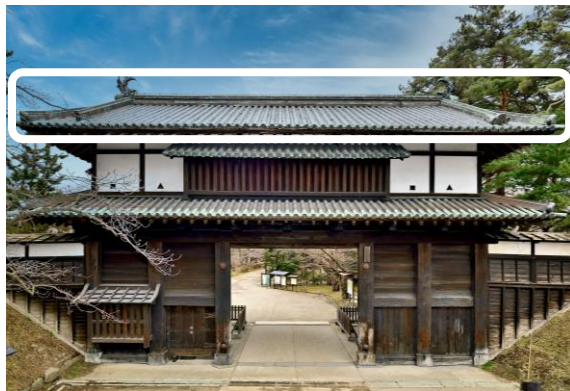
追手門 [櫓門形式：白線内は上層屋根]

葺替作業では、耐久年数が過ぎて再利用できない銅板を新しいものに交換する必要がありました。本来新しい銅板は光沢のある赤茶色をしており、それをそのまま葺直したのでは、屋根上で新旧の銅板に差が生じてしまいます。そのため、新しい銅板をあらかじめ薬剤に浸して酸化させ、表面に硫化銅被膜(りゅうかどうひまく)を生成させてから葺直すこととしました。これにより、葺替に用いる銅板の色に統一感が生まれ、修理前の雰囲気に近い状態の屋根を復旧することができました。
