弘前城かわら版

Vol.3 [令和4年8月31日]

二の丸南門・三の丸追手門の鯱(しゃち)

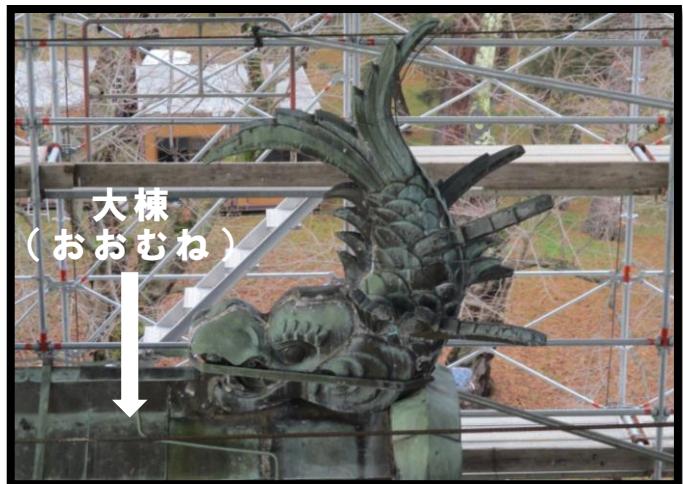
【二の丸南門北側の鯱】

修理の前に、木部の状態を確認するため銅板を剥がしたところ、二の丸南門の鯱の木部は2点とも良好な状態だったため、部分補修を行い、再び屋根上に戻すことになりました。一方、三の丸追手門では、片方の鯱<東側>の木部が傷んでおり修理が難しいため、職人が新たな木材で一から彫り出し、同じ形状の鯱を作ります。
