# 弘前城石垣修理

## 第14回 ～石垣の石材調査～

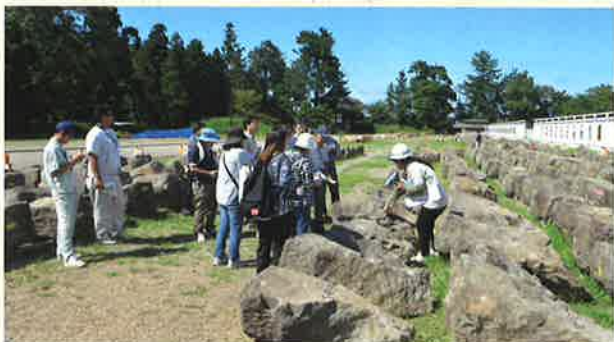
弘前城本丸東面石垣の解体工事は、平成29年4月9日から同30年10月26日まで行われました。工事中は石垣背面の発掘調査と同時進行で、取り外した個々の石材の寸法や加工状況を記録する調査も実施されています。調査対象とした石材は、石垣を構成する築石2,172石、天守台上面に敷き詰められていた石材166石、排水遺構の石材68石、井戸遺構の石材42石、その他石垣の背面から出土した石材43石で、合計2,491石となります。調査に当たっては、石材1石につき6面（正面・右側面・左側面・裏面・上面・下面）の記録写真をデジタルカメラで撮影し、その画像を利用して調査者の所見をカードに記入していきましました。

▲石材の仮置き場（平成30年度：弘前公園四の丸）

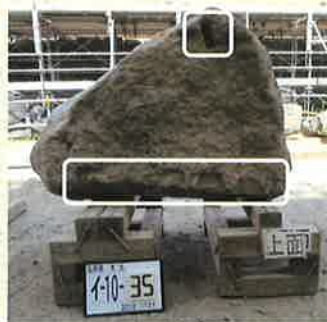
矢穴とは、金づちとノミで石の表面に列状に彫られた穴のことです。昔の人は、この穴の中に「矢」と呼ばれる楔（くさび）状の道具を差し込み、それをゲンノウ（金づちの一種）でたたき入れて石を割りました。本丸東面の石垣は、慶長16年（1611）の築城時から大正4年（1915）まで、少なくとも4つの時期に築かれた石垣の複合体ですが、矢穴の

サイズは時代が新しくなるほど小さくなる傾向にあり、また矢穴の底面形状も、時代が新しくなるほど幅が狭くなります。例えば、最も古いと思われる築石に残る矢穴は底面の長さが約10cmで、かつ底面の幅が2cm以上の平底になるのに対し、大正4年に新しく積まれた石材に残る矢穴の底面の長さは約4cmで、底面はV字状に尖り、横幅はほとんどありません。

▲石材に残る矢穴

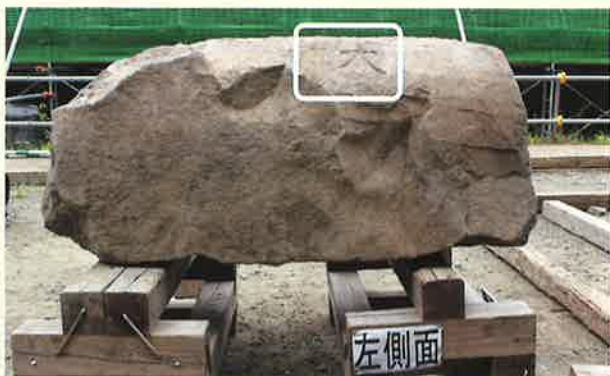
このほか、石材の正面にスダレ状の化粧を施した石材や、過去に石垣を積む際に朱で記号や番号を記入した石材、また個数は10石と少ないものの、刻印・刻

▲「大」の刻字

りました。今後は、石材に残るこれらの痕跡がいつのものなのか、また何を意味しているのかなどについて、記録を整理しながら検討していきたいと考えています。
