弘前城石垣修理

第18回 ～令和3年度の工事を振り返る～

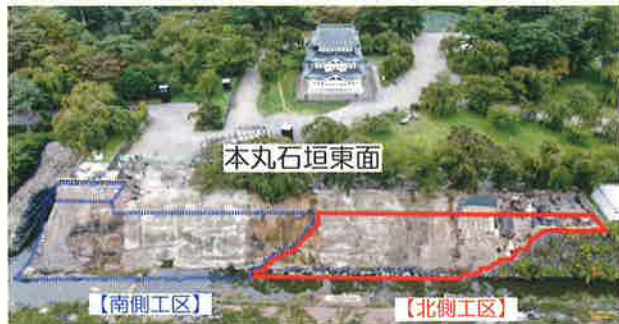
▲石垣積み直し工事の工区分け（※1）

弘前城跡本丸石垣東面（北側）積直し工事は、解体した2,185石のうち1,107石を積み直すもので（※1）、令和3年6月23日に第1石目となる『イ-504』（※2）の築石（つきいし）を元の場所へ配置し、本格的な積み直しを開始しました。

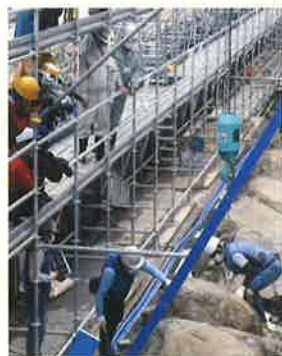
◀『イ-504』配置の様子
▼解体前の『イ-504』（※2）

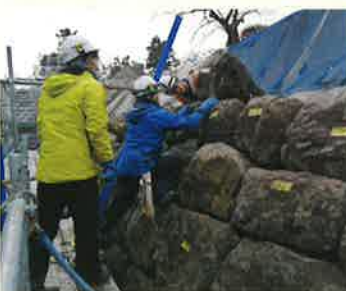
▲13段目の積み直しと12段目仮組み作業（※7）

石垣14段目から上は布積（ぬのづみ）という積み方となっており、形が整えられた石が多いことから順調に作業が進み、12月22日には13段目までの積み直しが完了、12月末時点で12段目の石を仮組みした状態となりました（※7）。冬期間はシートをかけて現場養生をするため、今年度の作業はほぼ終了です。
