弘前城石垣修理

第20回 ～北側工区の石垣積み直し～

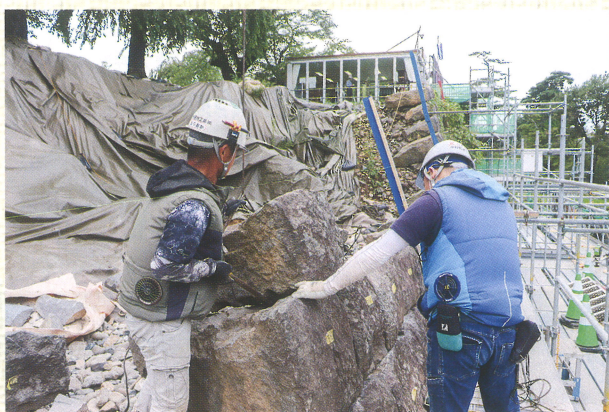
▲勾配を確認しながら、石材の位置・角度を調整する様子（※1）

石垣の積み直しは、昔の絵図や解体時の発掘調査で得られた成果により、江戸時代の勾配を復元しながら慎重に作業するため、非常に時間を要するものです（※1）。

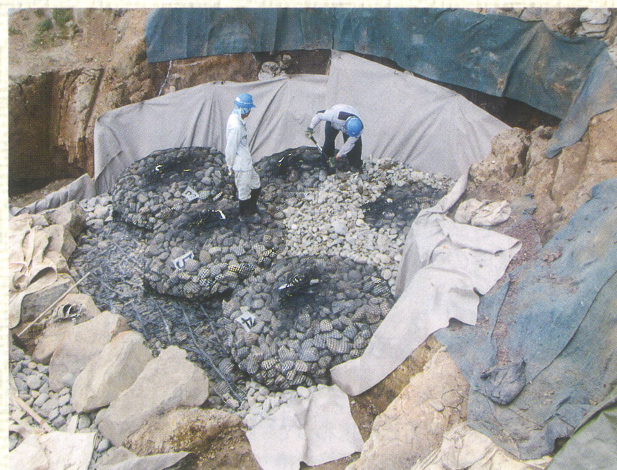
▲井戸跡に栗石を敷き詰める作業（※2）

例えば、発掘調査を行った井戸跡は、現在も地下水が集まりやすい場所になっており、水が溜まることで周辺の土が軟弱化することを防ぐため、内部に栗石（ぐりいし）を敷き詰めて湧水が速やかに排水されるようにしています（※2）。

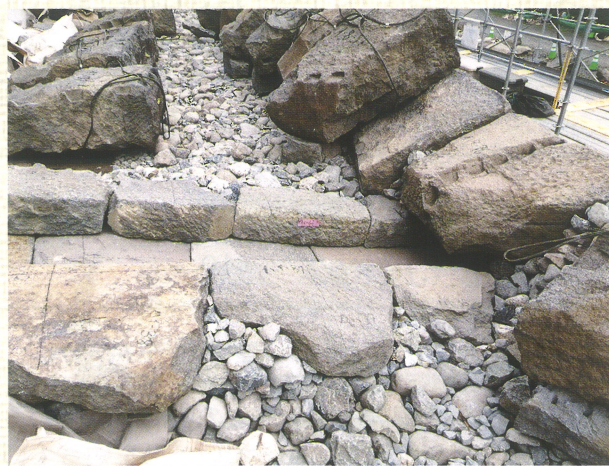
▲本丸の排水を流していた暗渠の復元（※3）

また、井戸跡のすぐ南側にある元禄期の暗渠（あんきょ…本丸の排水を内濠（うちぼり）に流す施設のこと）は、石垣の孕み出しにより変形していました。今回の工事では、修復した暗渠が新たな水路（みずみち）となり石垣に悪影響が及ぶ可能

性があることから、排水機能を持たせずに形状のみ復元します（※3）。
