弘前城石垣修理

第27回 ～弘前城天守曳戻しに向けて～

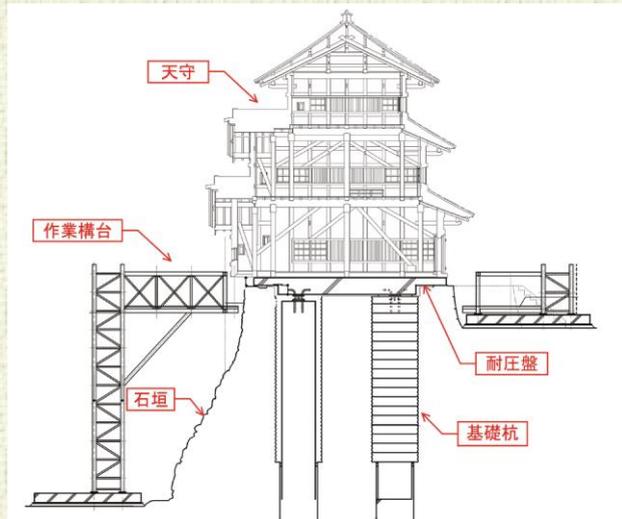
▲（※1）曳戻し直後のイメージ図（図面右が西、天守入口）

今年の秋頃、文化7（1810）年に再建された重要文化財の弘前城天守が、約11年ぶりに本来の位置である本丸南東隅の天守台に戻ります（※1）。

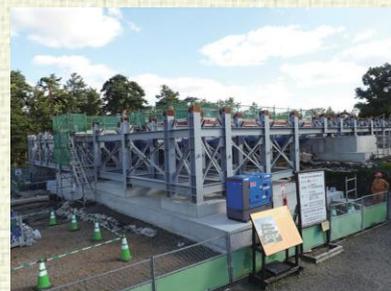
▲（※5）組立中の作業構台（本丸から天守台を望む）

この工事に伴い、天守を支える基礎杭と耐圧盤を設置するため、鉄骨を組み上げた作業構台を設置しています（※5・6）。この作業構台は、天守曳戻しだけではなく、その後の天守本体の耐震補強と保存修理工事の際にも活用します。これら全ての工事を終え、内部を公開できる安全性が確認でき次第、作業構台を撤去し、内濠を復旧する予定です。

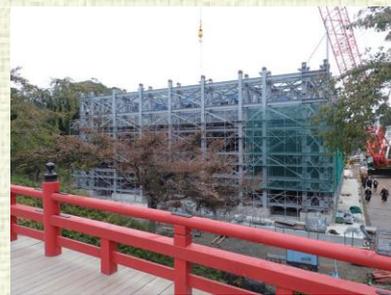
▲（※6）作業構台（下乗橋から天守台を望む）
