# 弘前市仲町伝統的建造物群保存地区防災計画

令和6年3月18日

青森県弘前市

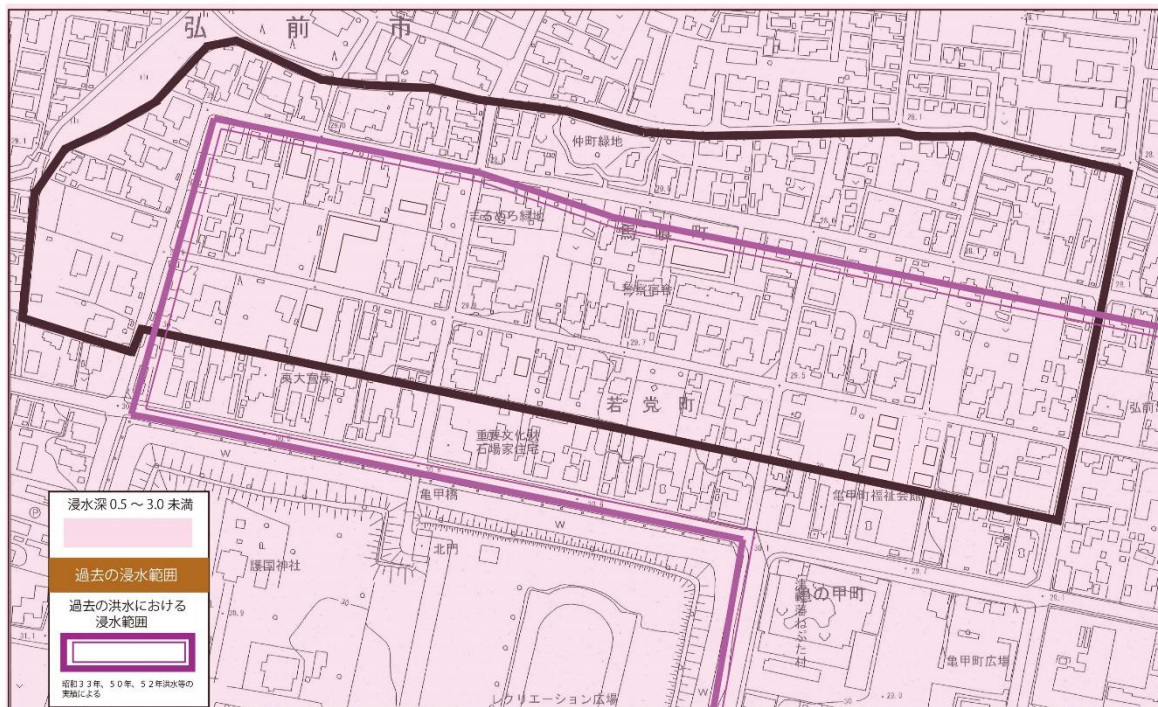
〔浸水想定区域図（想定最大規模）〕弘前市防災マップに基づき教育委員会が作成

ただし、国土交通省青森河川国道事務所及び青森県県土整備部河川砂防課によって指定・公表されている「岩木川水系岩木川、旧大蜂川、平川、土淵川及び浅瀬石川洪水浸水想定区域図」によると、保存地区は想定最大規模で浸水深 0.5～3.0m未満の浸水想定区域にあることが示されている。

保存地区は、全域が想定浸水深0.5～3.0m未満の浸水想定区域となっている。過去には、昭和33(1958)年8月の集中豪雨による水害において、床上及び床下浸水の被害があったことが記録されているが、以降は保存地区内での水害による被害は確認されていない。

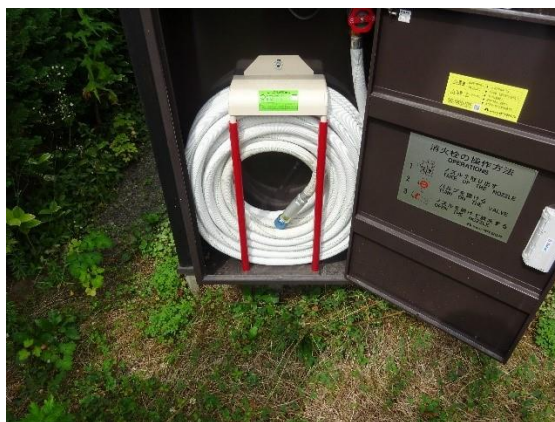
[易操作性屋外消火栓 (旧弘前藩諸士住宅 (旧笹森家住宅))]

また、旧式化及び老朽化している既設の消火設備については、設置場所や機材を再検討したうえで、易操作性の消火設備への更新をすすめ、初期消火活動の充実を図る。

老朽化している消火設備について、特に既設の屋外消火栓及び放水銃は、複数人で操作する必要があることから、設置場所及び機材を再検討したうえで、一人でも操作できる仕様の設備に更新を図る。

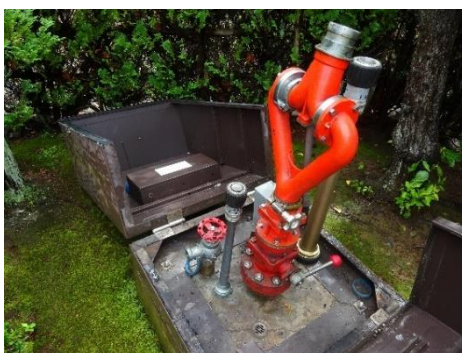
[現在設置されている放水銃 (旧伊東家住宅)]

さらに、茅葺き屋根の伝統的建造物等には、延焼防止のため敷地内に放水銃をはじめとする消火設備を設置しているが、老朽化していることから機器の更新を検討する必要がある。
