弘前城石垣修理

第23回

～新しい石材の調達～

弘前城跡本丸東面の石垣積直し工事は、北側工区が最上段まで積み上がり、今年度から弘前城天守が載る南側工区の積直し作業を進めています（※1）。

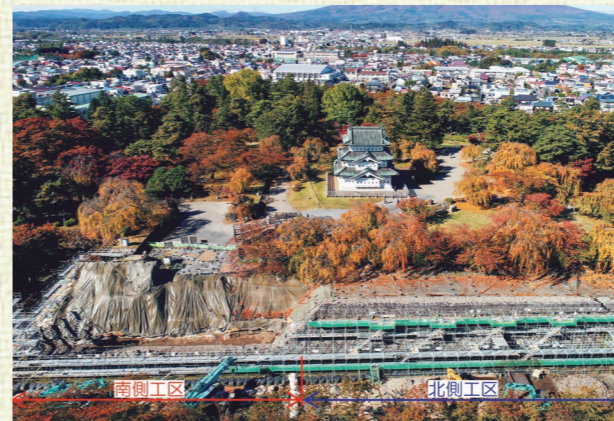
（※1）令和5年10月末時点の石垣積直し状況

南側工区については、12月末の時点で上から9段目までの石垣積直しが終了しており、令和6年度中には最上段までの積直しが完成し、本丸東面の石垣修理は完了となる予定です。その後は天守を石垣上に曳き戻すため、天守基礎部分の耐震補強工事に取りかかることとなります。
